**GOV/2022/52**  
11 de septiembre de 2022

## Seguridad tecnológica nuclear, seguridad física nuclear y salvaguardias en Ucrania

## Segundo informe resumido del Director General

28 de abril a 5 de septiembre de 2022

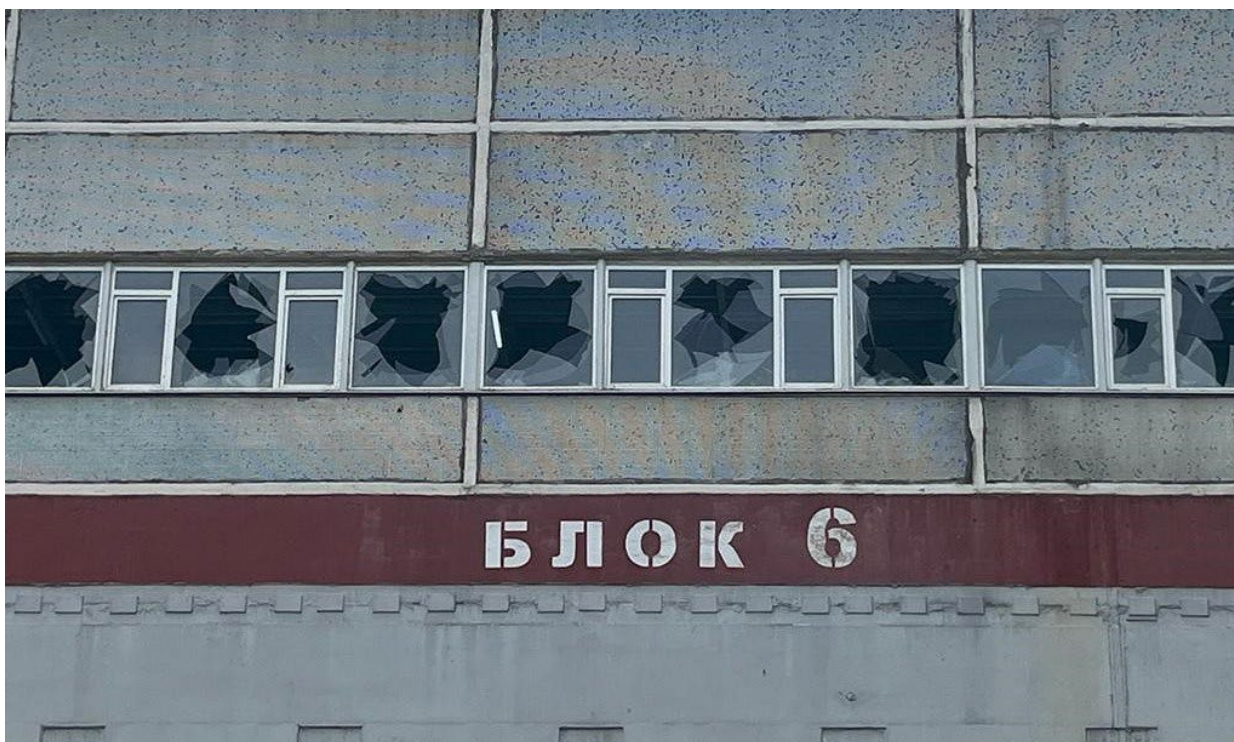
31. La ISAMZ comunicó sus observaciones de primera mano sobre los daños en la superficie de la carretera, las paredes y las ventanas de varios edificios, así como en el paso elevado que conecta las unidades de los reactores en la ZNPP.

Daños causados por el bombardeo al pasaje elevado de la unidad 6 (Fotografía: OIEA)

**Recomendación 1:** El OIEA recomienda poner fin inmediatamente a los bombardeos en el emplazamiento y sus inmediaciones a fin de evitar más daños para la central y las instalaciones conexas, por el bien de la seguridad del personal de operación y a fin de preservar la integridad física en apoyo de un funcionamiento tecnológica y físicamente seguro. Para ello, es preciso que todas las partes pertinentes acuerden establecer una zona de protección de la seguridad nuclear tecnológica y física en torno a la ZNPP.

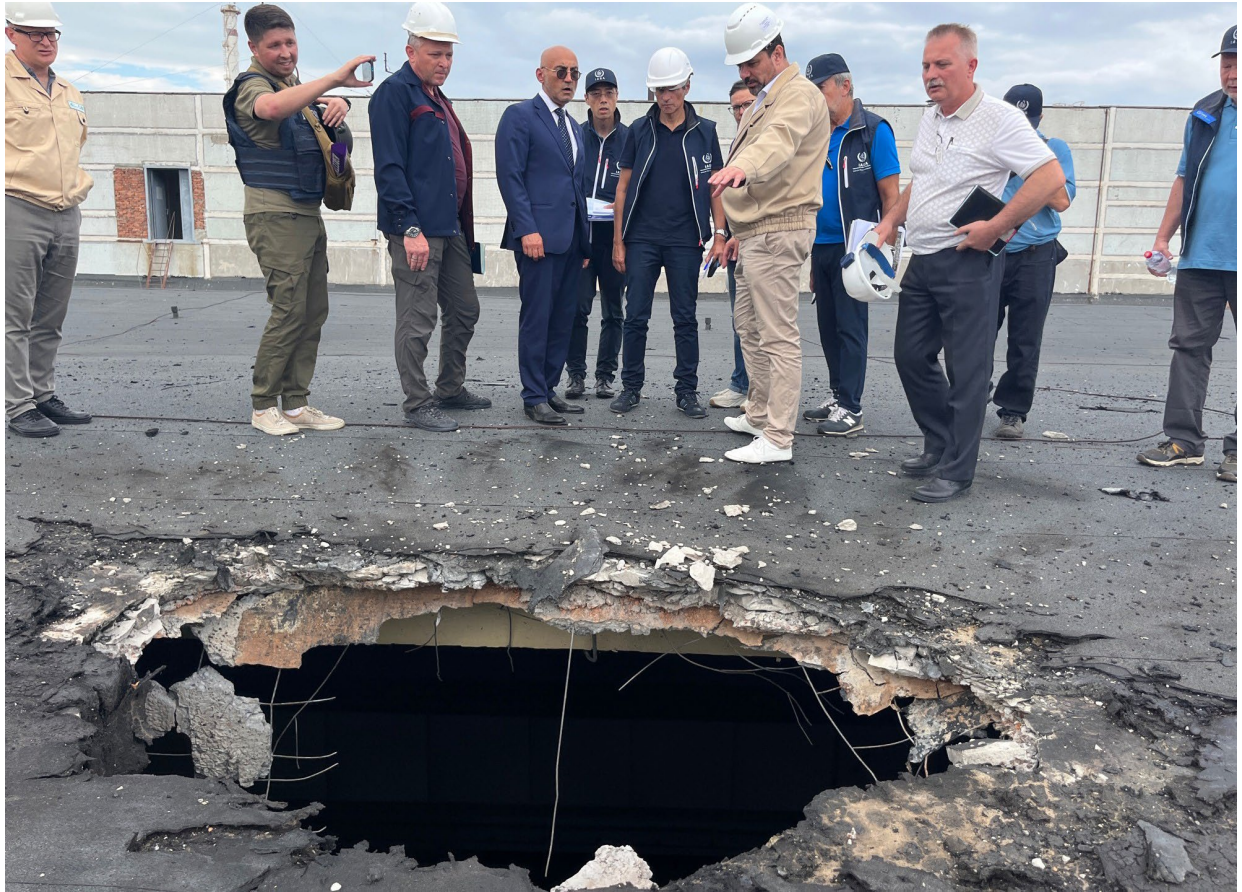
32. La ISAMZ señaló, preocupada, que el bombardeo podría haber impactado contra estructuras, sistemas y componentes relacionados con la seguridad y haber provocado daños importantes para esta, víctimas mortales y lesiones entre el personal. En este contexto, el Director General del OIEA declaró a su regreso de la ISAMZ que, si bien los acontecimientos ya ocurridos no habían desatado aún una emergencia nuclear, suponían una amenaza constante para la seguridad nuclear tecnológica y física en la medida en que se podrían ver afectadas funciones críticas de seguridad (en particular la contención de la radiactividad y la refrigeración).

El grupo del OIEA observa los daños causados por bombardeos al techo del edificio especial de la ZNPP que alberga, entre otras cosas, el combustible nuclear no irradiado y la instalación de almacenamiento de desechos radiactivos sólidos. (Fotografía: OIEA)

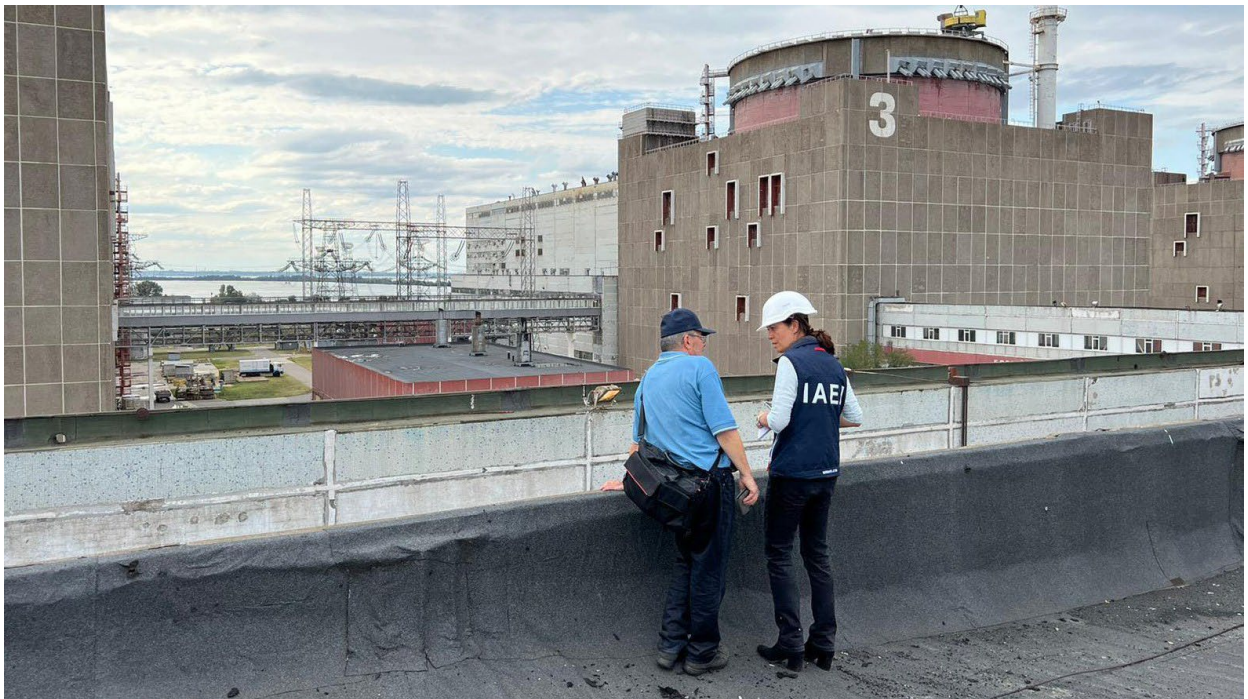
La Directora General Adjunta, Jefa del Departamento de Seguridad Nuclear Tecnológica y Física, Lydie Evrard, visita junto con personal del OIEA la terraza del edificio especial de la ZNPP que alberga, entre otras cosas, el combustible nuclear no irradiado y la instalación de almacenamiento de desechos radiactivos sólidos. (Fotografía: OIEA)

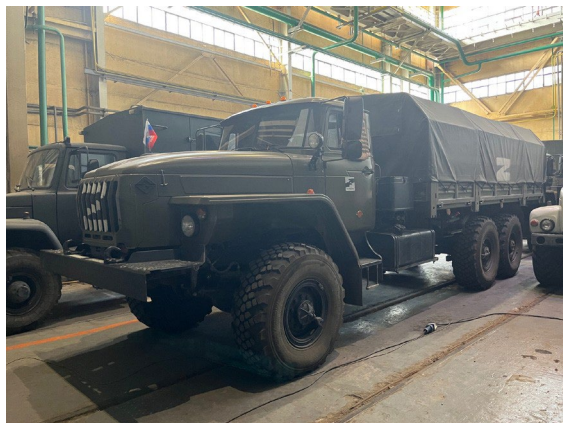
39. El grupo observó que había personal, equipo y vehículos militares rusos en distintos lugares de la central, incluidos varios camiones militares en la planta baja de las salas de turbinas de las unidades 1 y 2 y vehículos militares estacionados bajo el paso elevado que conecta las unidades de reactor. También observó que estaba presente en el emplazamiento un grupo de expertos de Rosenergoatom. El personal y los directivos ucranianos de la central explicaron al grupo que la función del grupo de expertos era asesorar a los directivos de la ZNPP en materia de seguridad nuclear tecnológica y física y operaciones.

Vehículos militares en la planta baja de la sala de turbinas de la unidad 2 de la ZNPP (Fotografía: OIEA)

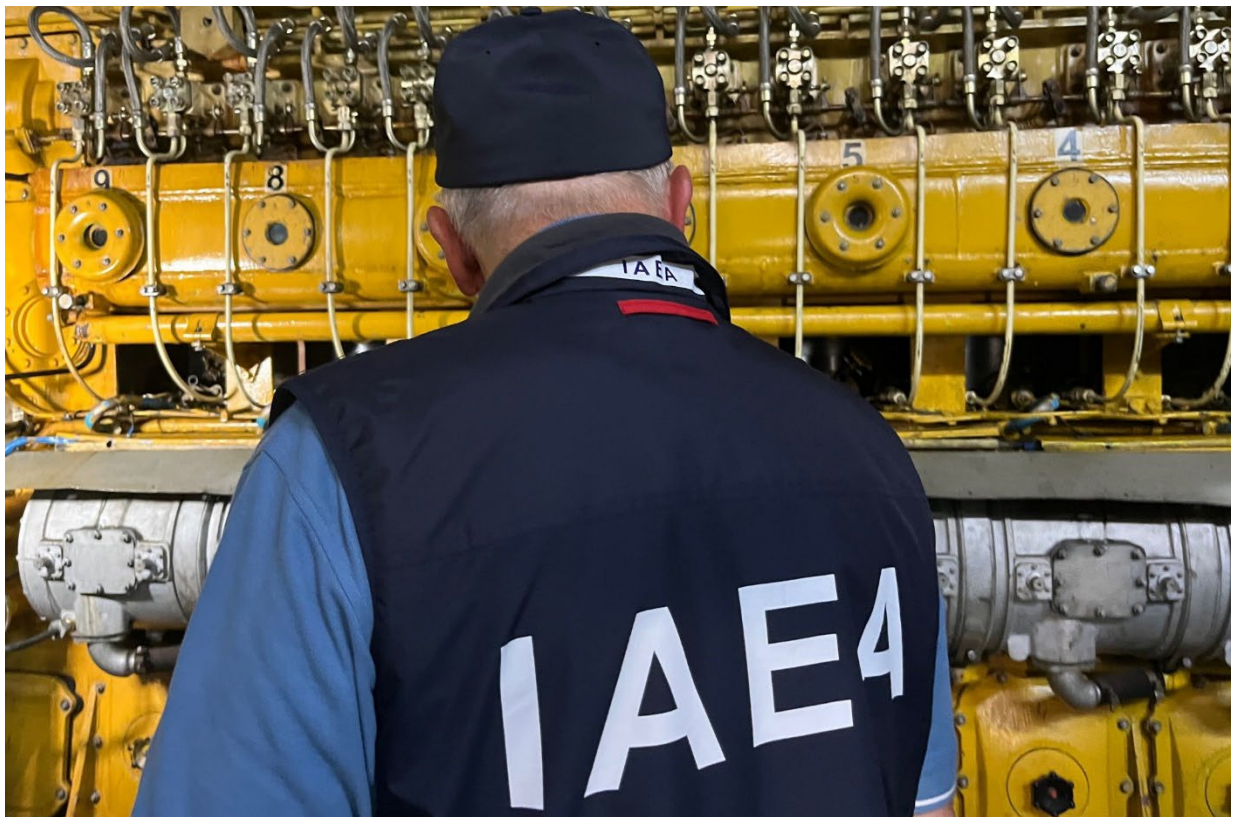
60. También se confirmó al grupo que normalmente cada generador diésel de emergencia disponía de existencias de combustible para mantenerse en funcionamiento durante diez días, y que se disponía de 2 250 toneladas de gasóleo para todo el emplazamiento. La central tenía un contrato con proveedores de combustible; sin embargo, la entrega del combustible en la ZNPP se había complicado debido a la situación actual, y se estaba conversando sobre la manera de posibilitarla.

Expertos del OIEA visitan la sala de generadores diésel de emergencia de la unidad 5 de la ZNPP. (Fotografía: OIEA)

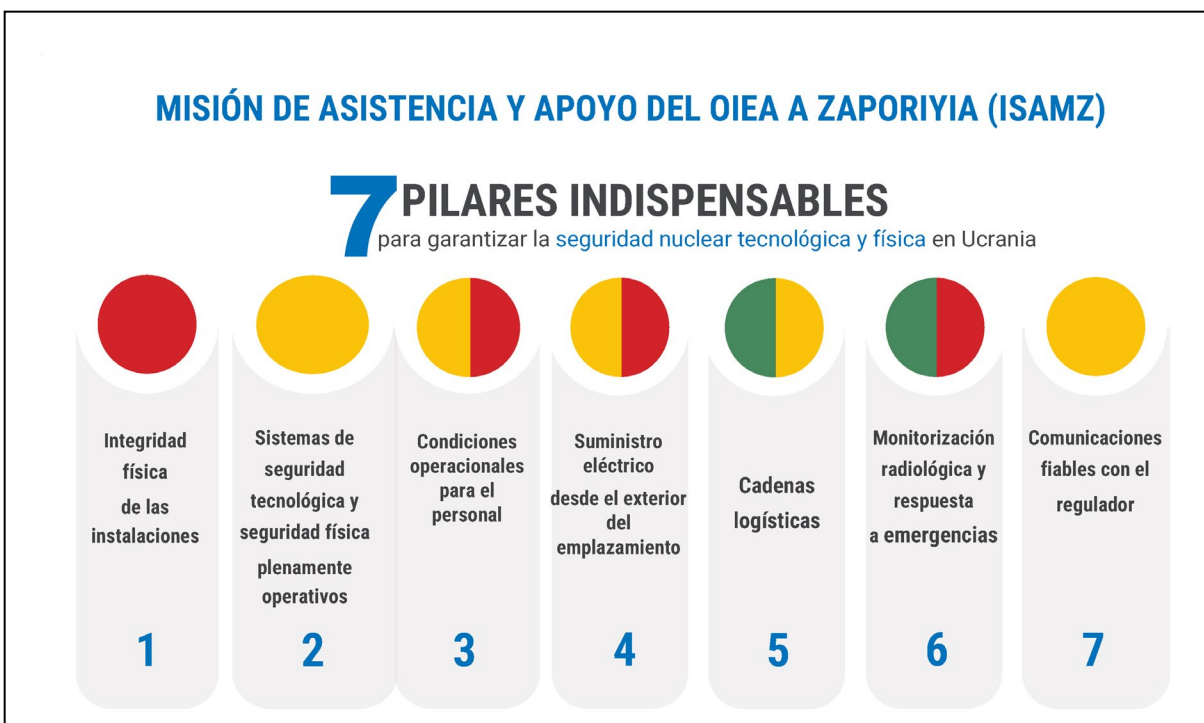
Infografía sobre las principales conclusiones de la ISAMZ respecto de los siete pilares, presentadas en la conferencia de prensa del 2 de septiembre. En ella se describen: 1) los daños observados en el emplazamiento; 2) la operabilidad de los sistemas de seguridad tecnológica y de seguridad física; 3) las condiciones difíciles para el personal de operación; 4) los daños al suministro eléctrico desde el exterior del emplazamiento; 5) las repercusiones de las cadenas de suministro discontinuadas; 6) la viabilidad de la monitorización radiológica diaria y las disposiciones de emergencia en el emplazamiento, y 7) las dificultades para mantener una supervisión reglamentaria periódica de la ZNPP y las comunicaciones cotidianas con la SNRIU.

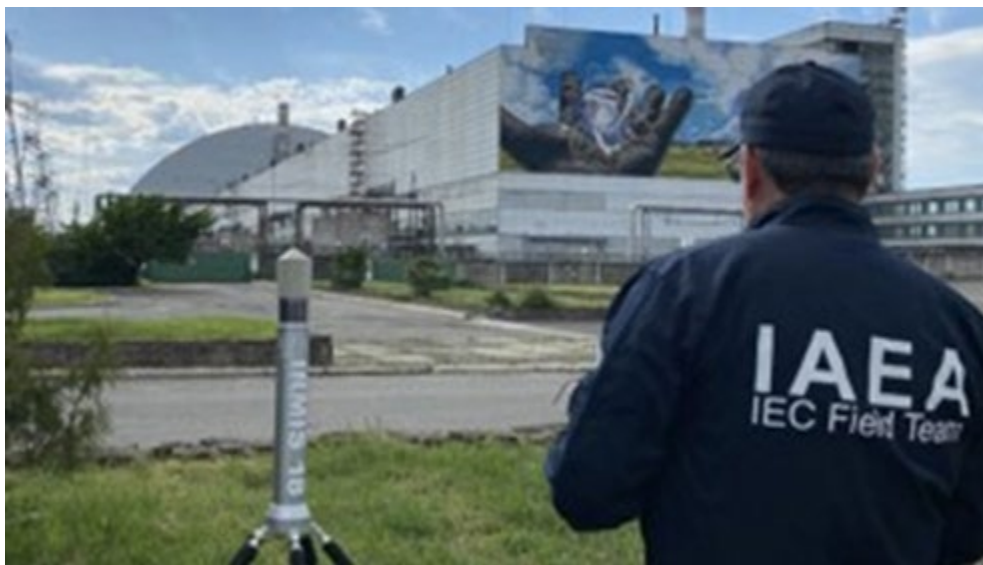
Detector IRMIS del OIEA instalado cerca del edificio administrativo de la ChNPP durante la misión a Ucrania realizada entre mayo y junio. (Fotografía: OIEA)
