UNE ETUDE HYDROLOGIQUE DANS DES CONDITIONS DIFFICILES

L'AIEA a entrepris des recherches hydrologiques d'un caractère particulier au lac Chala (Kenya), cratère volcanique dont aucun point d'entrée ou de sortie n'est visible.

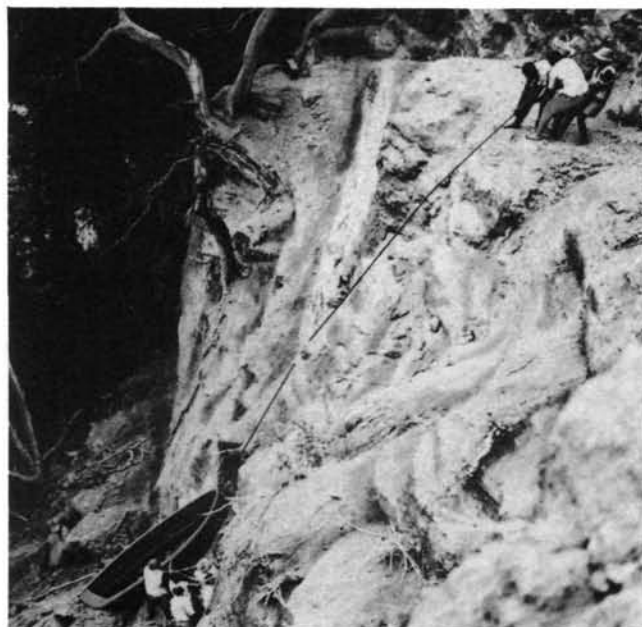
Le chemin d'accès au lac, ouvert par des équipes du génie de l'Armée. L'embarcation et tout le matériel ont dû emprunter cette voie pour parvenir jusqu'au bord de l'eau.

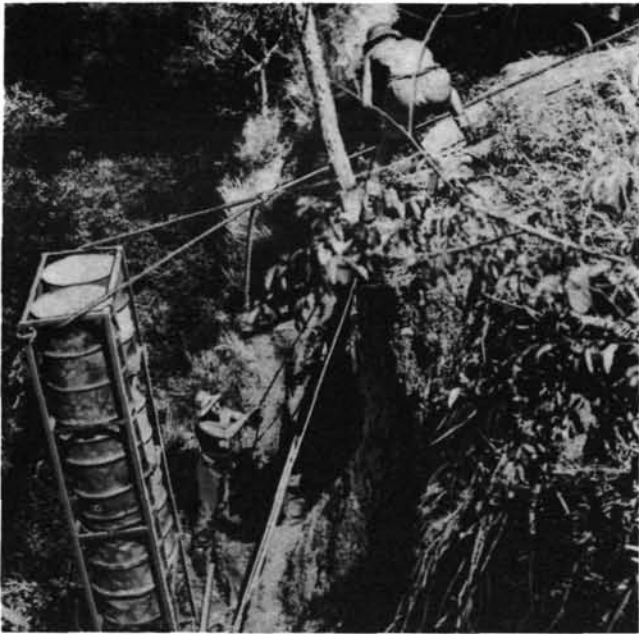
Un radeau constitué par des barils est transporté au lac (Photo British Land Forces, Kenya).

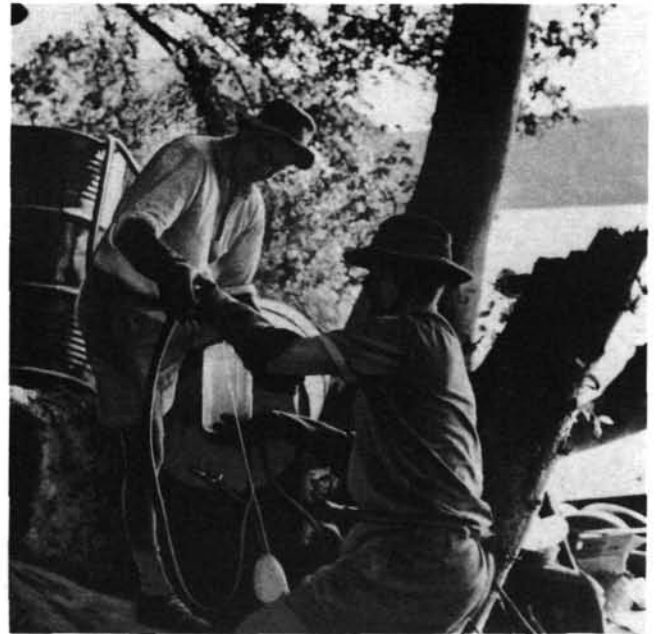
Remplissage de bouteilles en matière plastique avec de l'eau marquée au tritium: M. Proctor et M. T.T. Bestow, tous deux du service d'hydrologie du Ministère des travaux publics (Nairobi).

La méthode qui a été adoptée consiste à marquer les eaux du lac avec de petites quantités d'eau contenant de l'hydrogène radioactif (tritium). L'opération présente certaines particularités, l'une d'entre elles tenant aux difficultés d'accès; en effet, le lac est entouré de toutes parts de falaises abruptes. Un chemin d'accès a été dégagé par des équipes du génie de l'armée britannique, et l'embarcation et tout le matériel ont été descendus le long de cette voie. Un autre problème tient à la profondeur du lac qui atteint environ 90 mètres. Il faut veiller à ce que le tritium se répande uniformément dans la masse d'eau. On y est parvenu en lançant à intervalles réguliers des centaines de bouteilles en matière plastique à partir de l'embarcation qui décrivait dans le lac une série de traversées dont le tracé avait été soigneusement établi à l'avance.

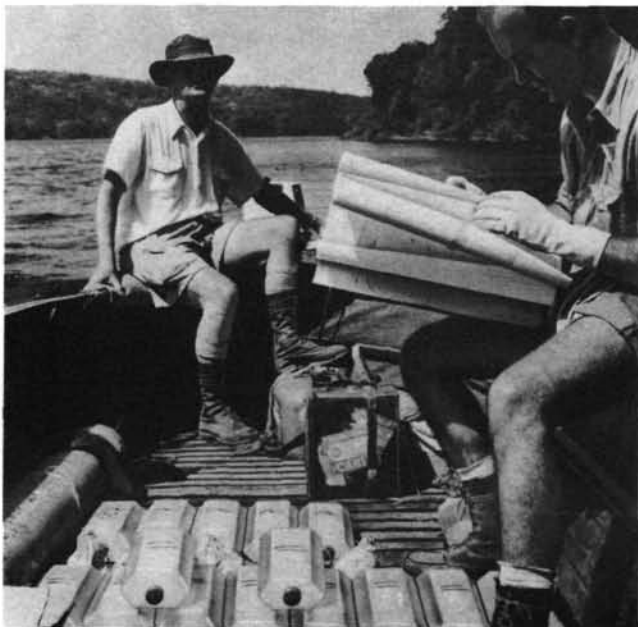
M. A.E. Peckham, Section d'hydrologie de l'AIEA détermine la direction à suivre pour larguer les bouteilles remplies d'eau marquée au tritium.

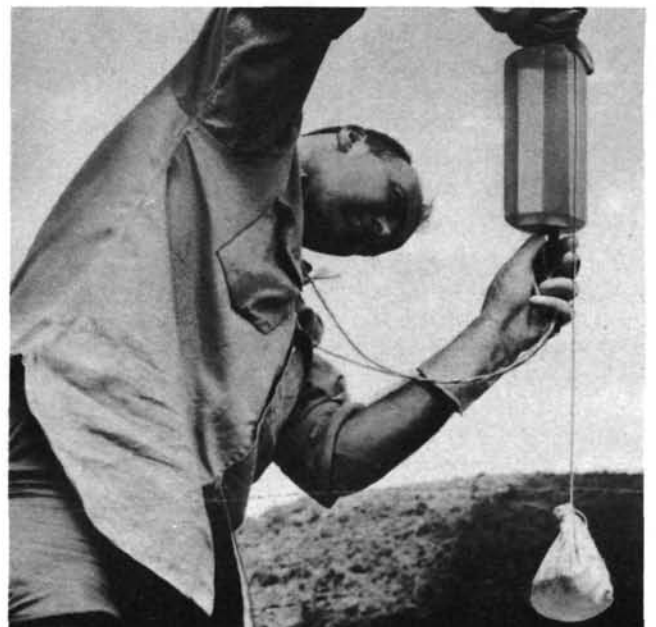
Une bouteille en matière plastique va être immergée dans le lac.

Toutes les bouteilles étaient lestées; et elles étaient percées de deux petits trous. De cette manière, à mesure que la bouteille s'enfonçait, son contenu se répandait progressivement jusqu'à ce que la bouteille atteigne le fond, ce qui a assuré une répartition uniforme du tritium dans le lac.
