INFCIRC/1028
29 آب/أغسطس 2022

رسالة مؤرخة 26 آب/أغسطس 2022 وردت من البعثة الدائمة للاتحاد الروسي لدى الوكالة

الملحق: مخطط الهجمات التي شنتها القوات المسلحة الأوكرانية على محطة زابوريجيا للقوى النووية في 25 آب/أغسطس 2022 وصورٌ توثقُ عواقب الهجمات، 10 صفحة.

of strikes of armed forces of Ukraine against the Zaporozhskaya NPP on August 25, 2022

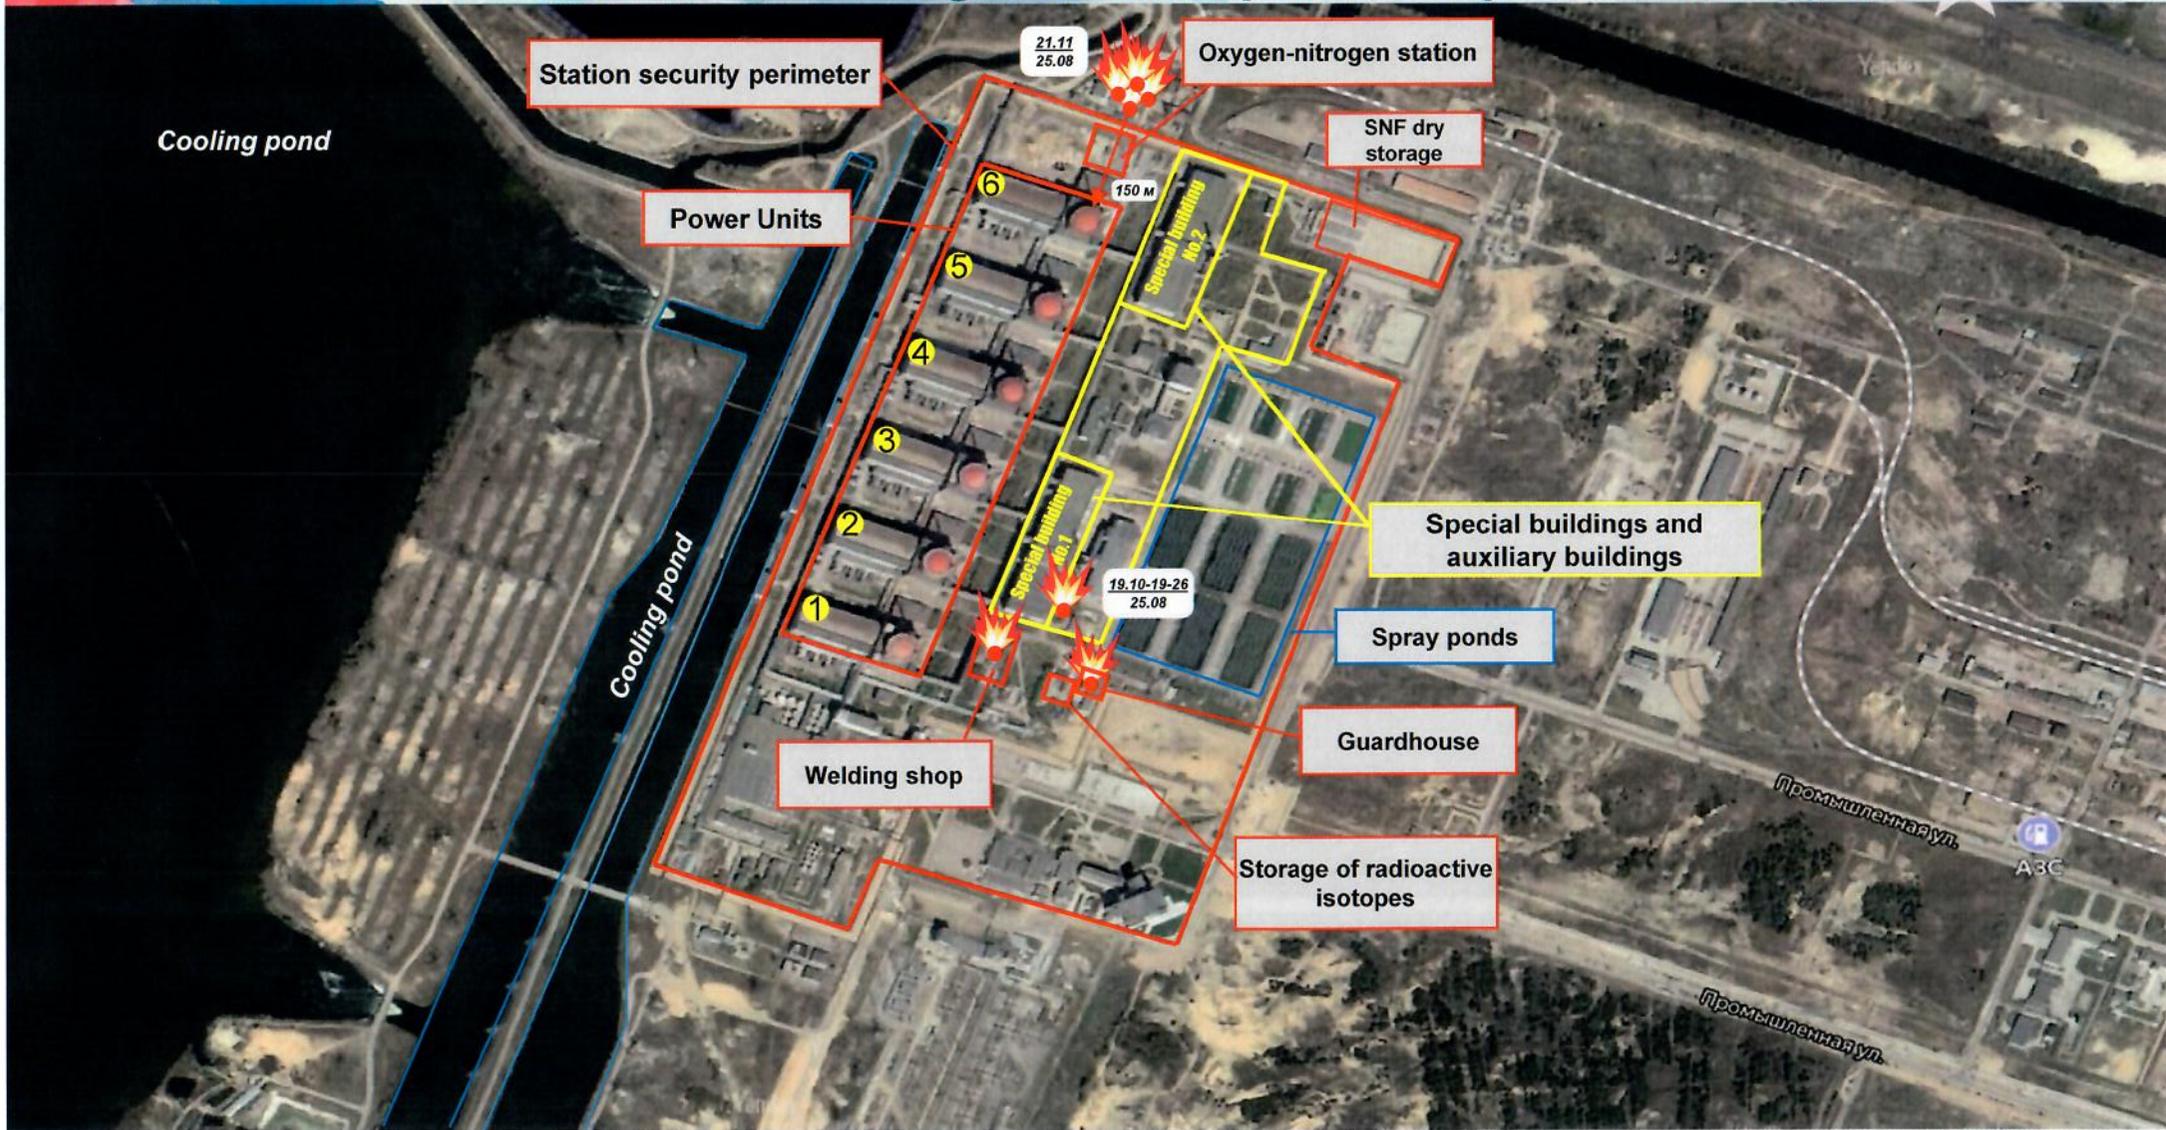
Scheme

ففي الفترة من الساعة 19/10 إلى الساعة 19/26 في 25 آب/أغسطس 2022، قامت القوات المسلحة الأوكرانية بقصف مدفعي لأراضي محطة زابوريجيا للقوى النووية (3 قذائف).

وأصاب قذيفة واحدة منطقة المبنى الخاص رقم 1، والثانية مكاناً بالقرب من مبنى الحراسة، والثالثة منطقة ورشة اللحام.

وعلى الساعة 21/11 في 25 آب/أغسطس 2022، نفذت القوات المسلحة الأوكرانية قصفاً مدفعياً لأراضي محطة زابوريجيا للقوى النووية (4 قذائف). وسقطت القذائف في منطقة محطة الأكسجين والنروجين الواقعة بالقرب من وحدة القوى رقم 6 (المسافة إلى وحدة القوى هي 150 متراً).

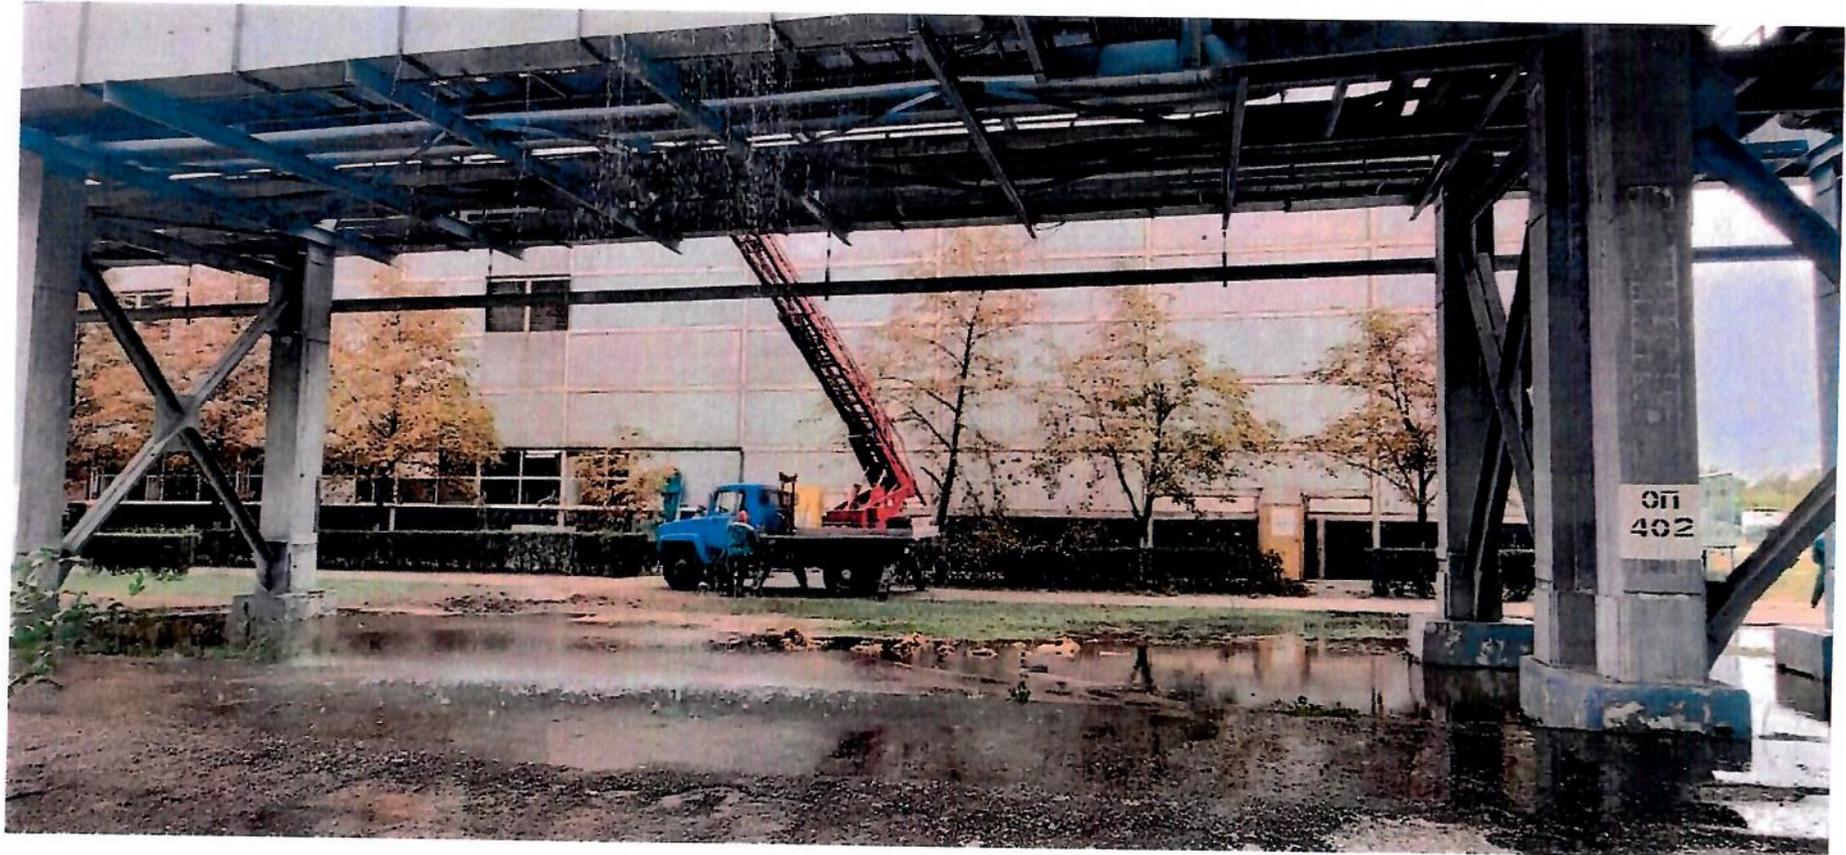
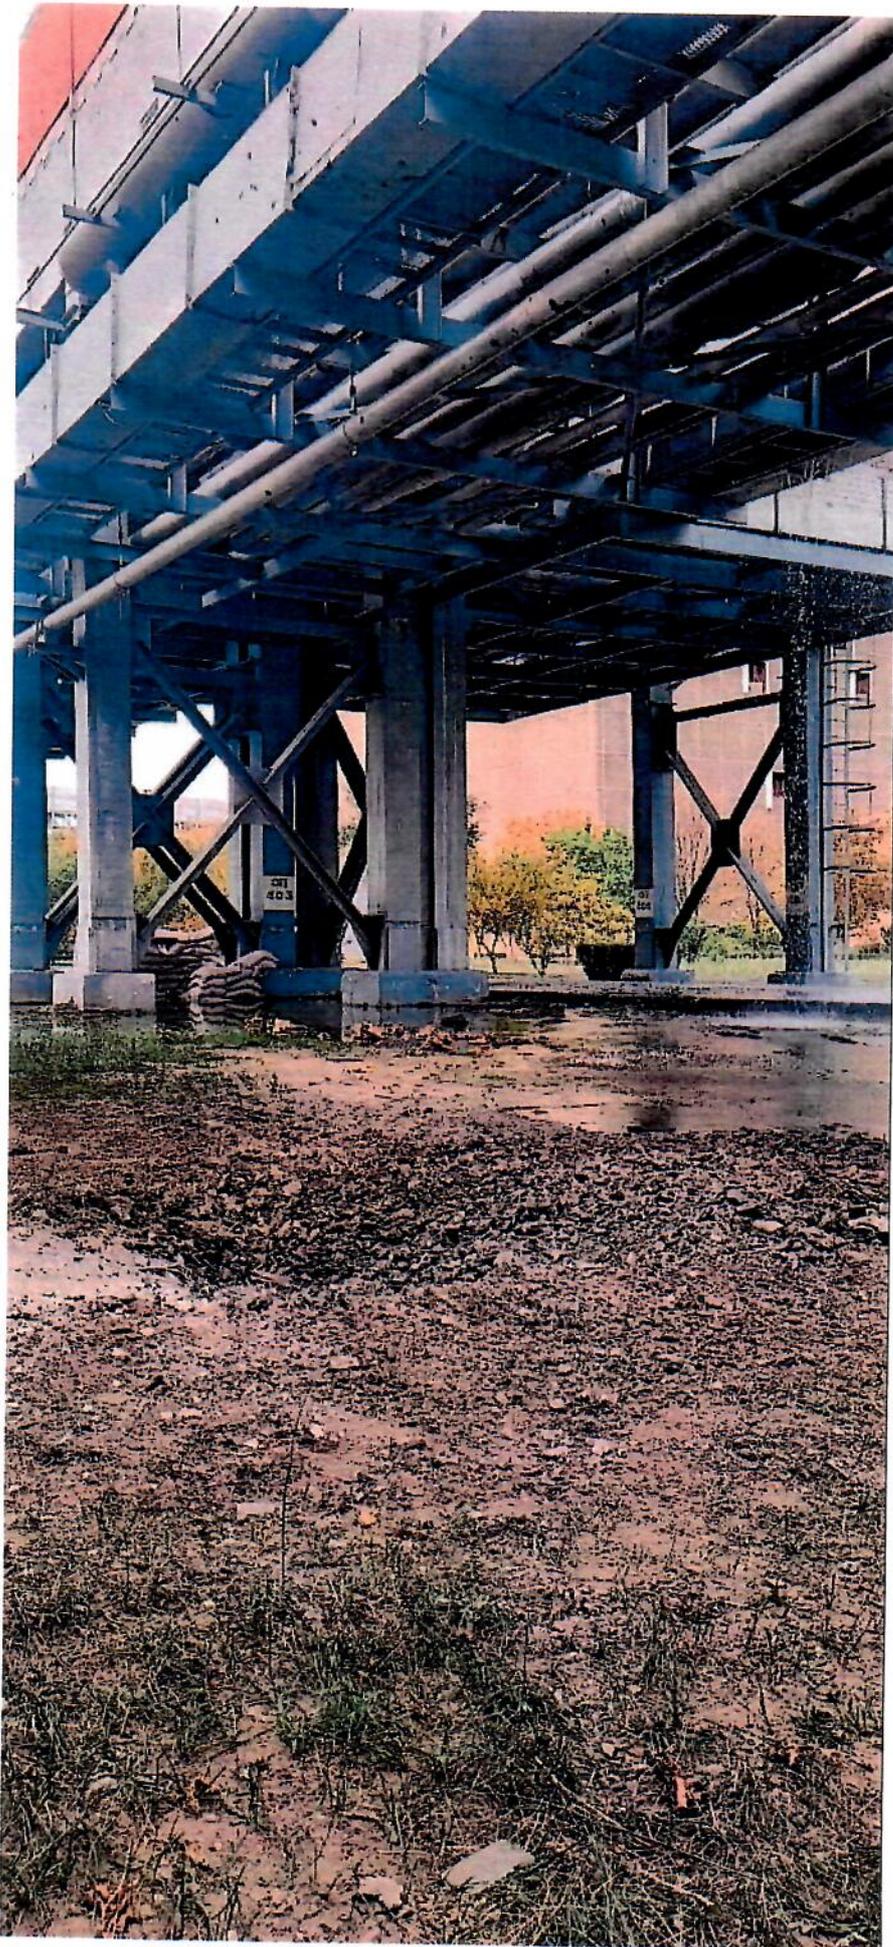
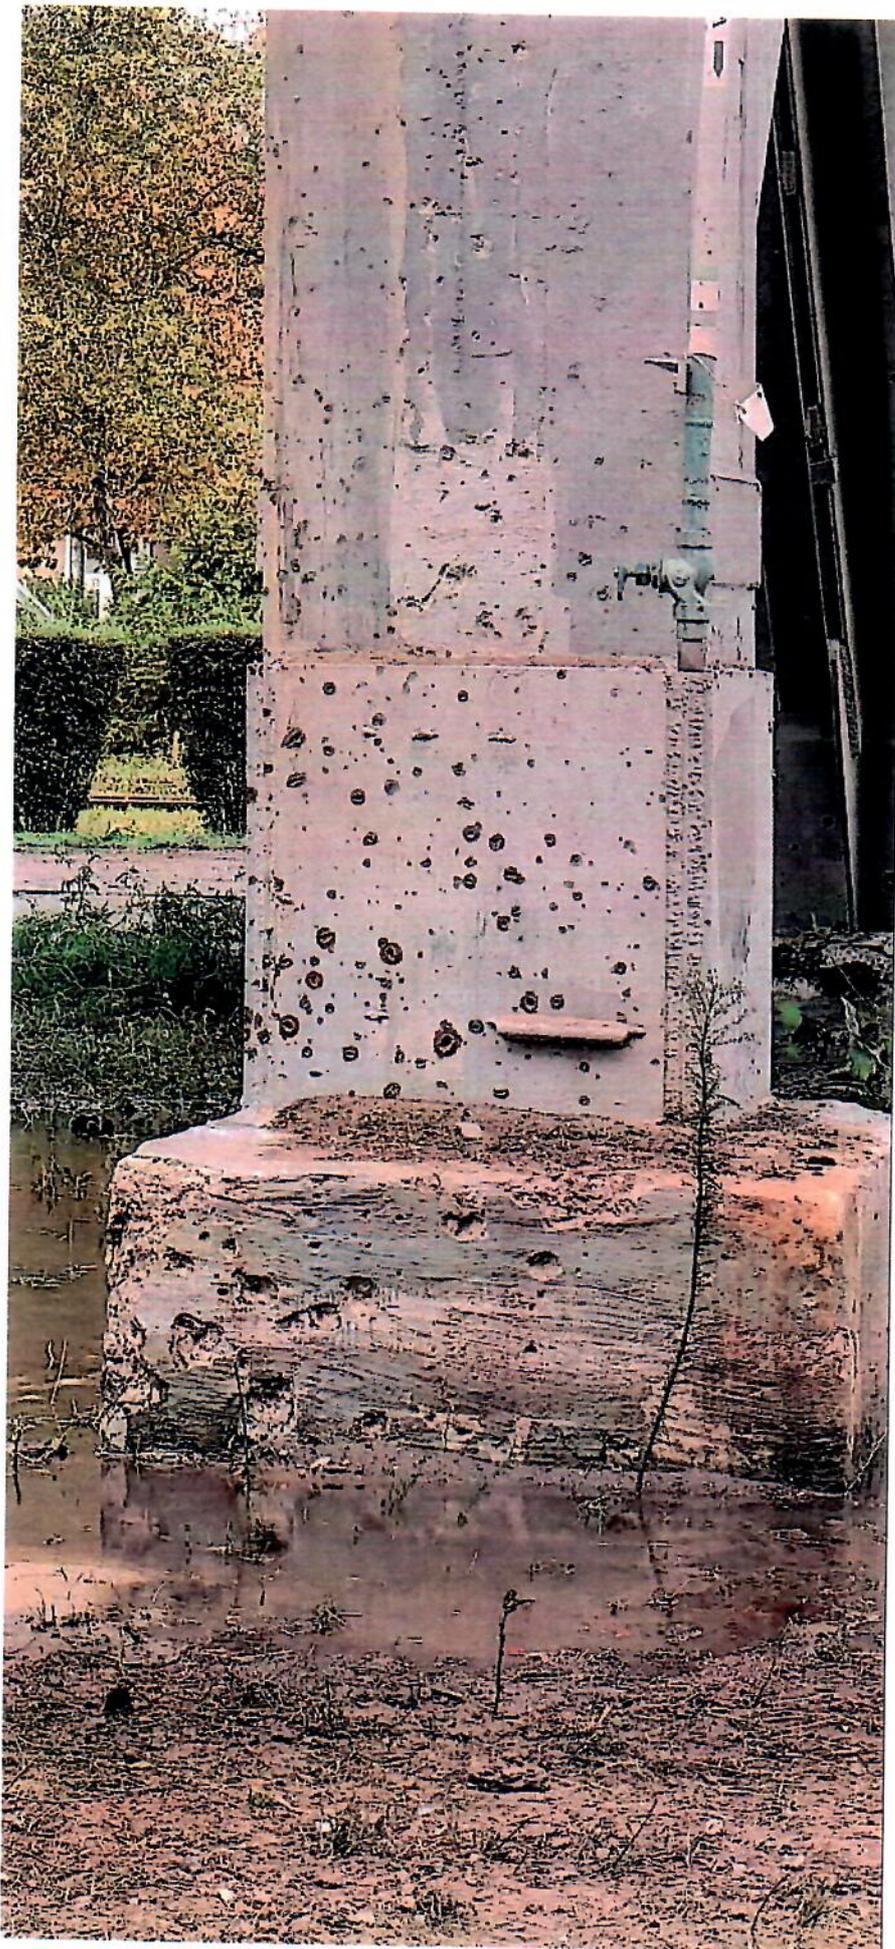
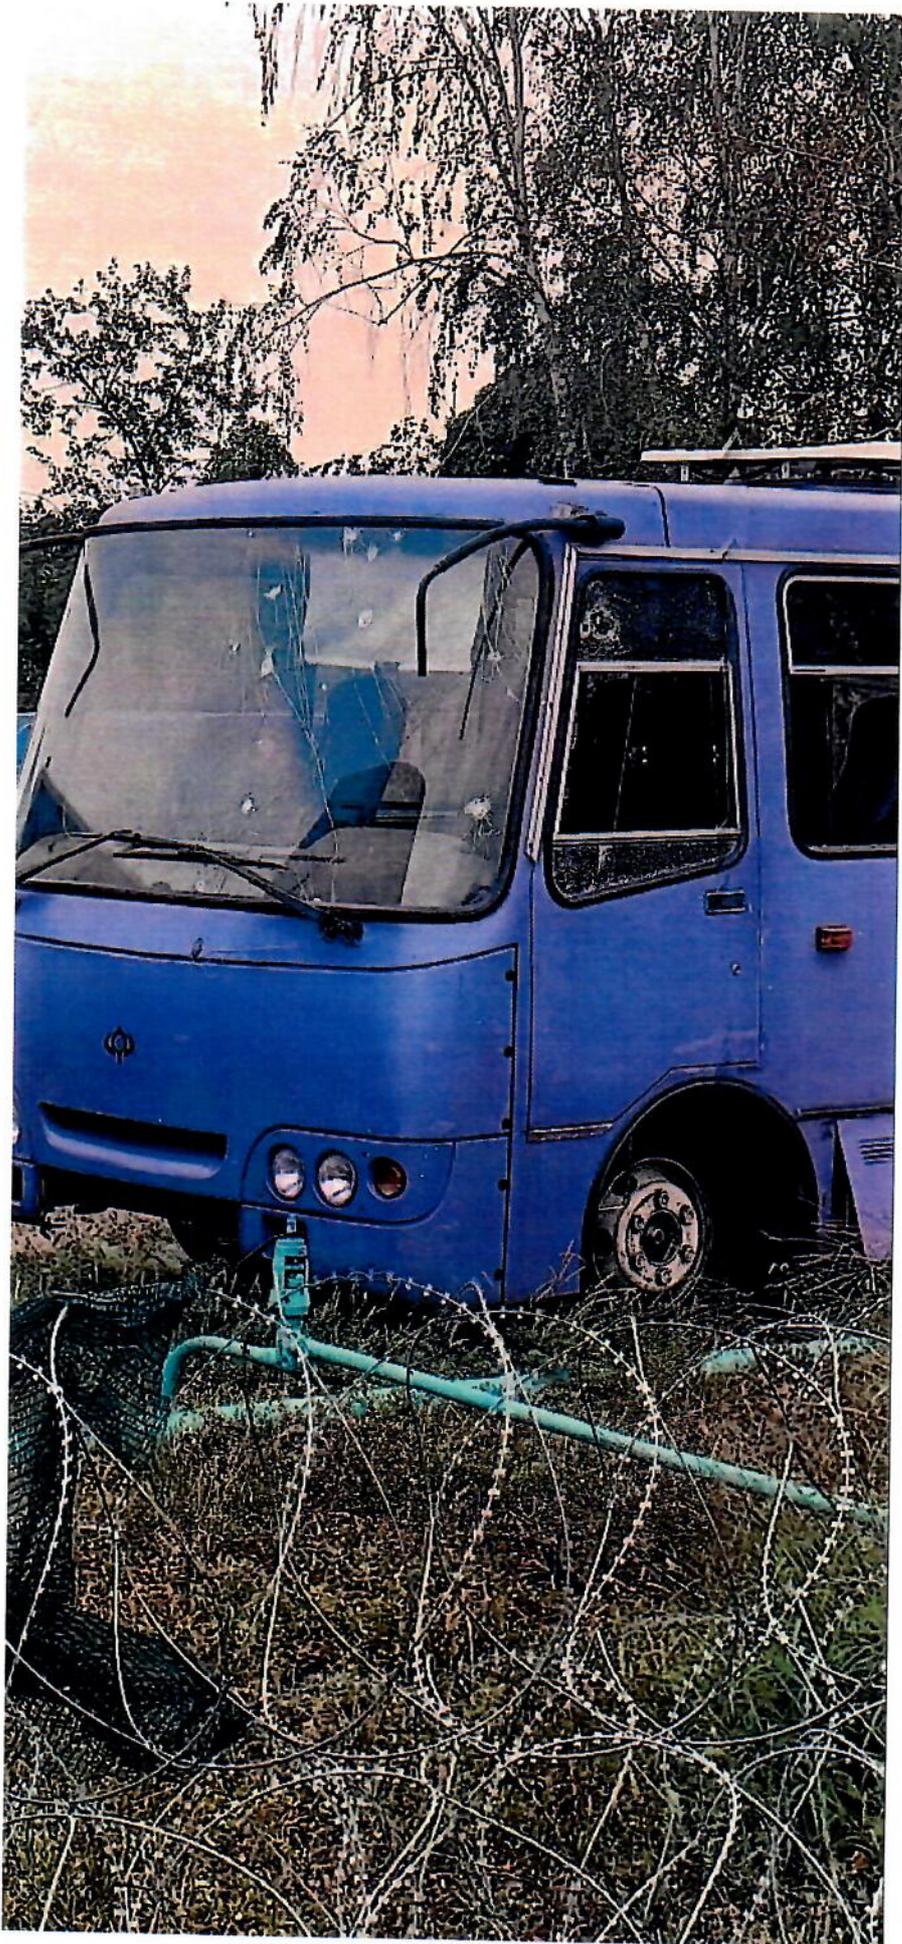
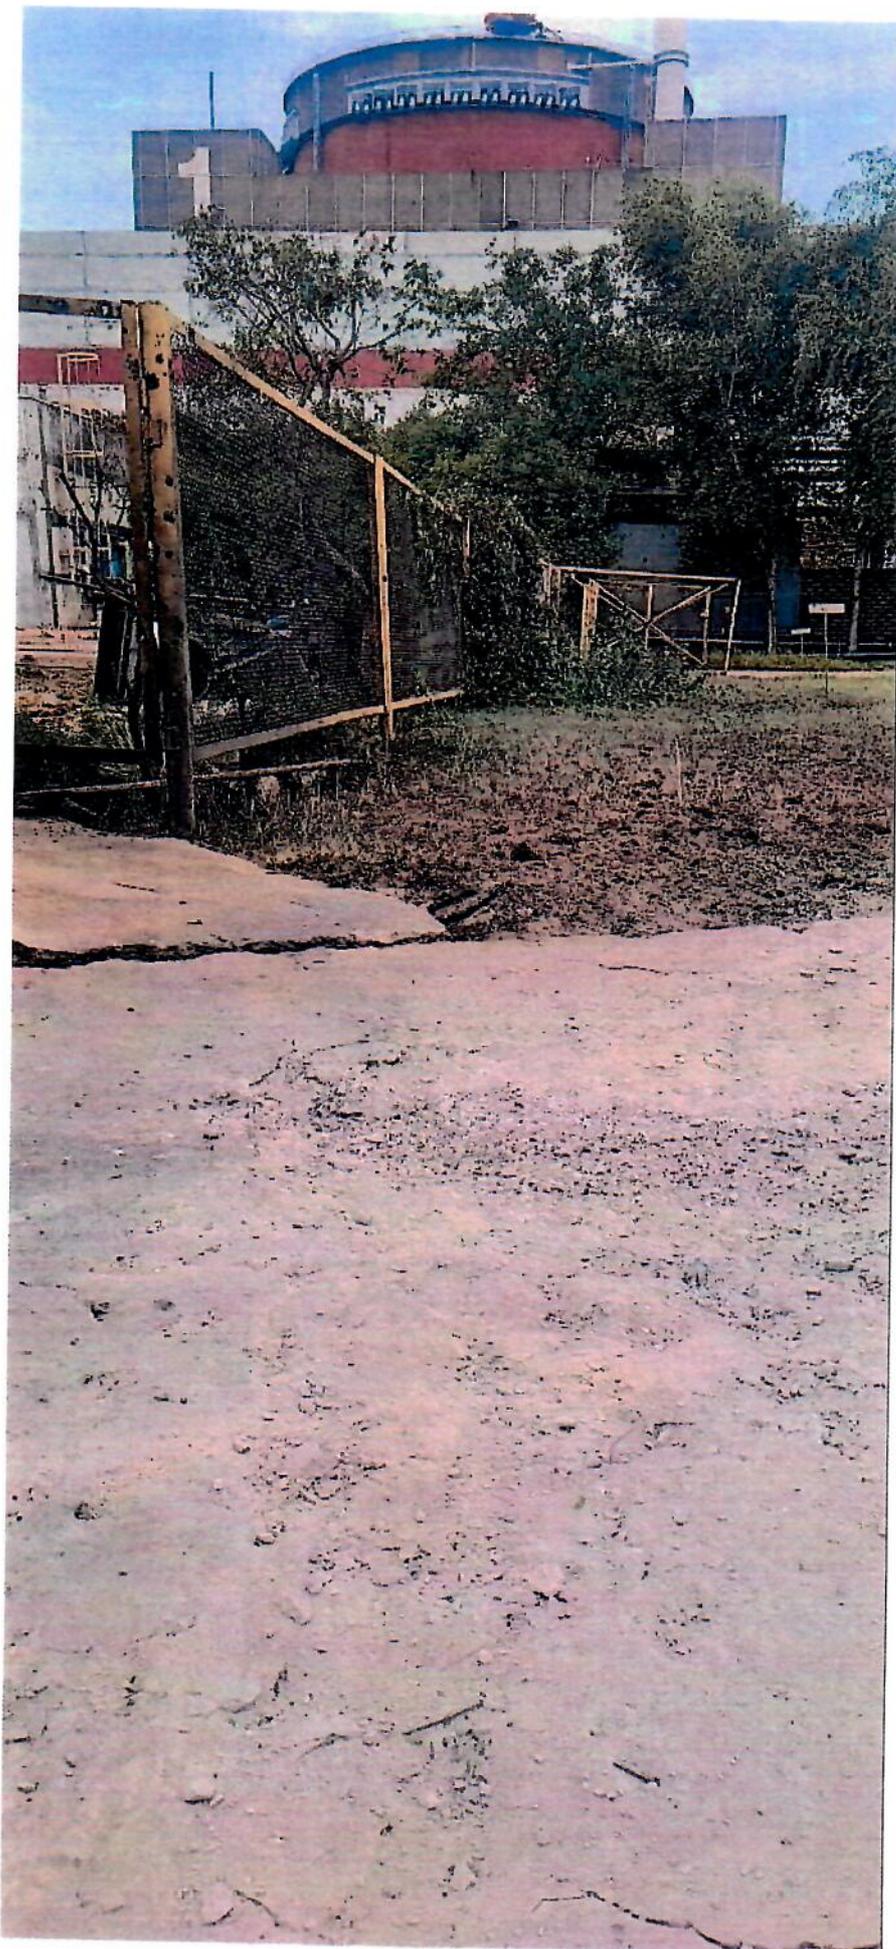
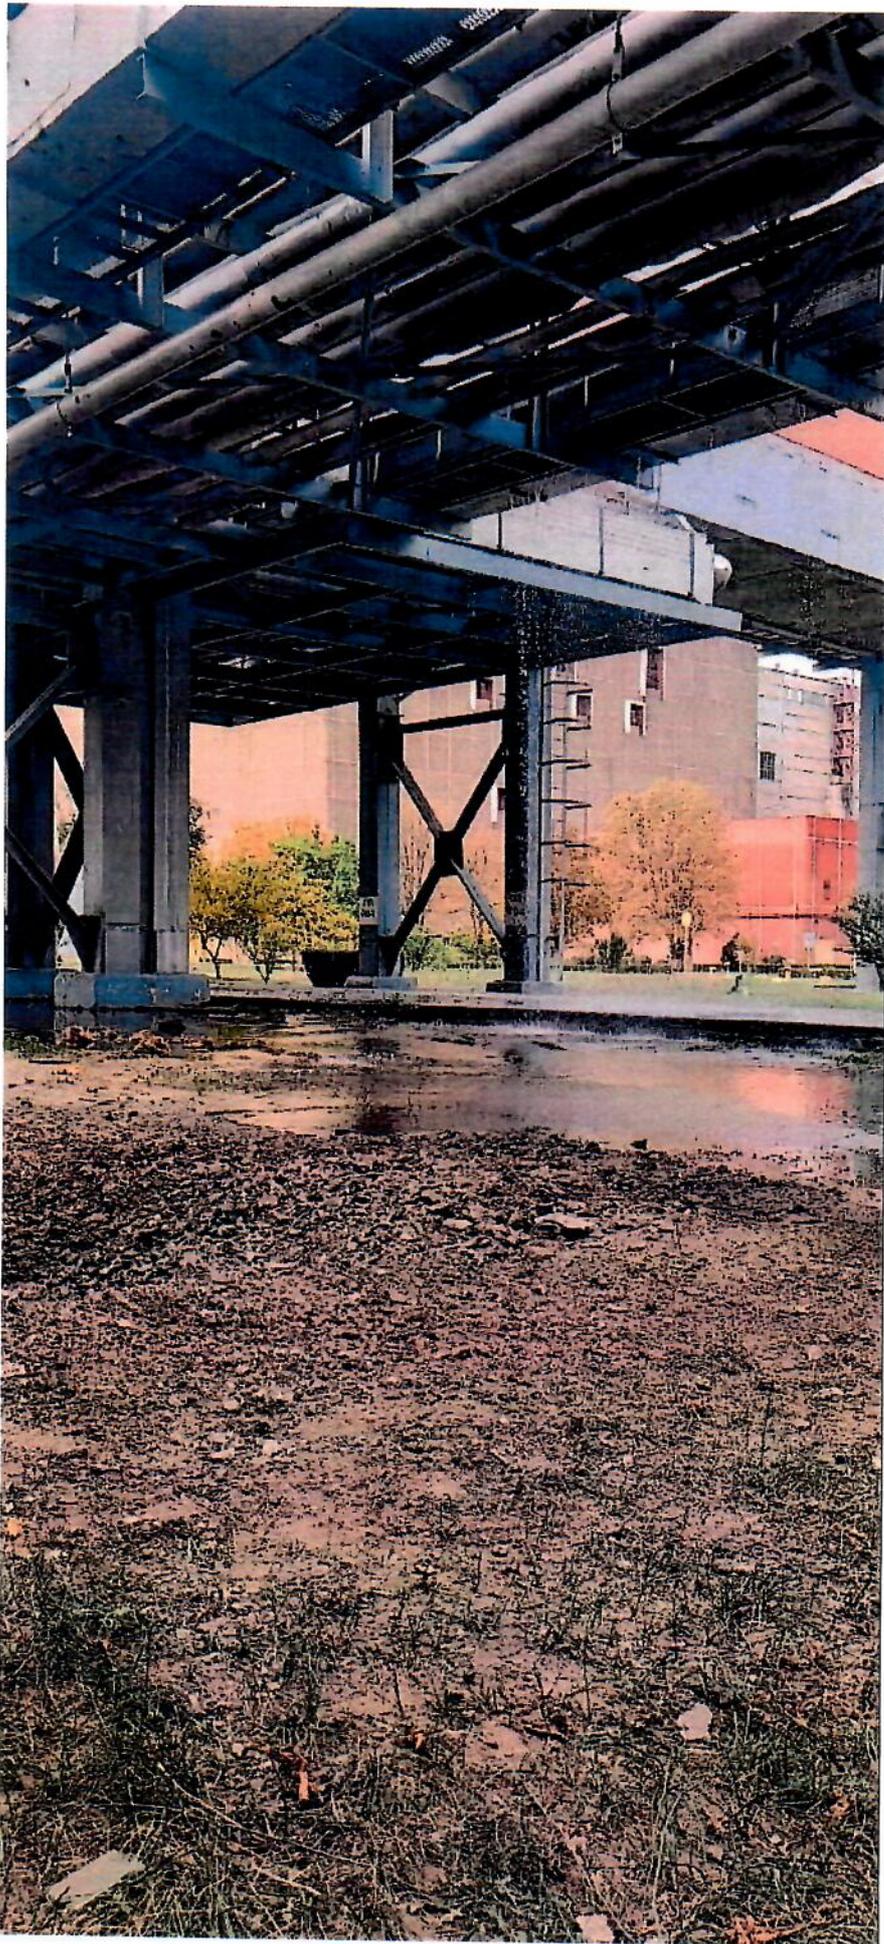
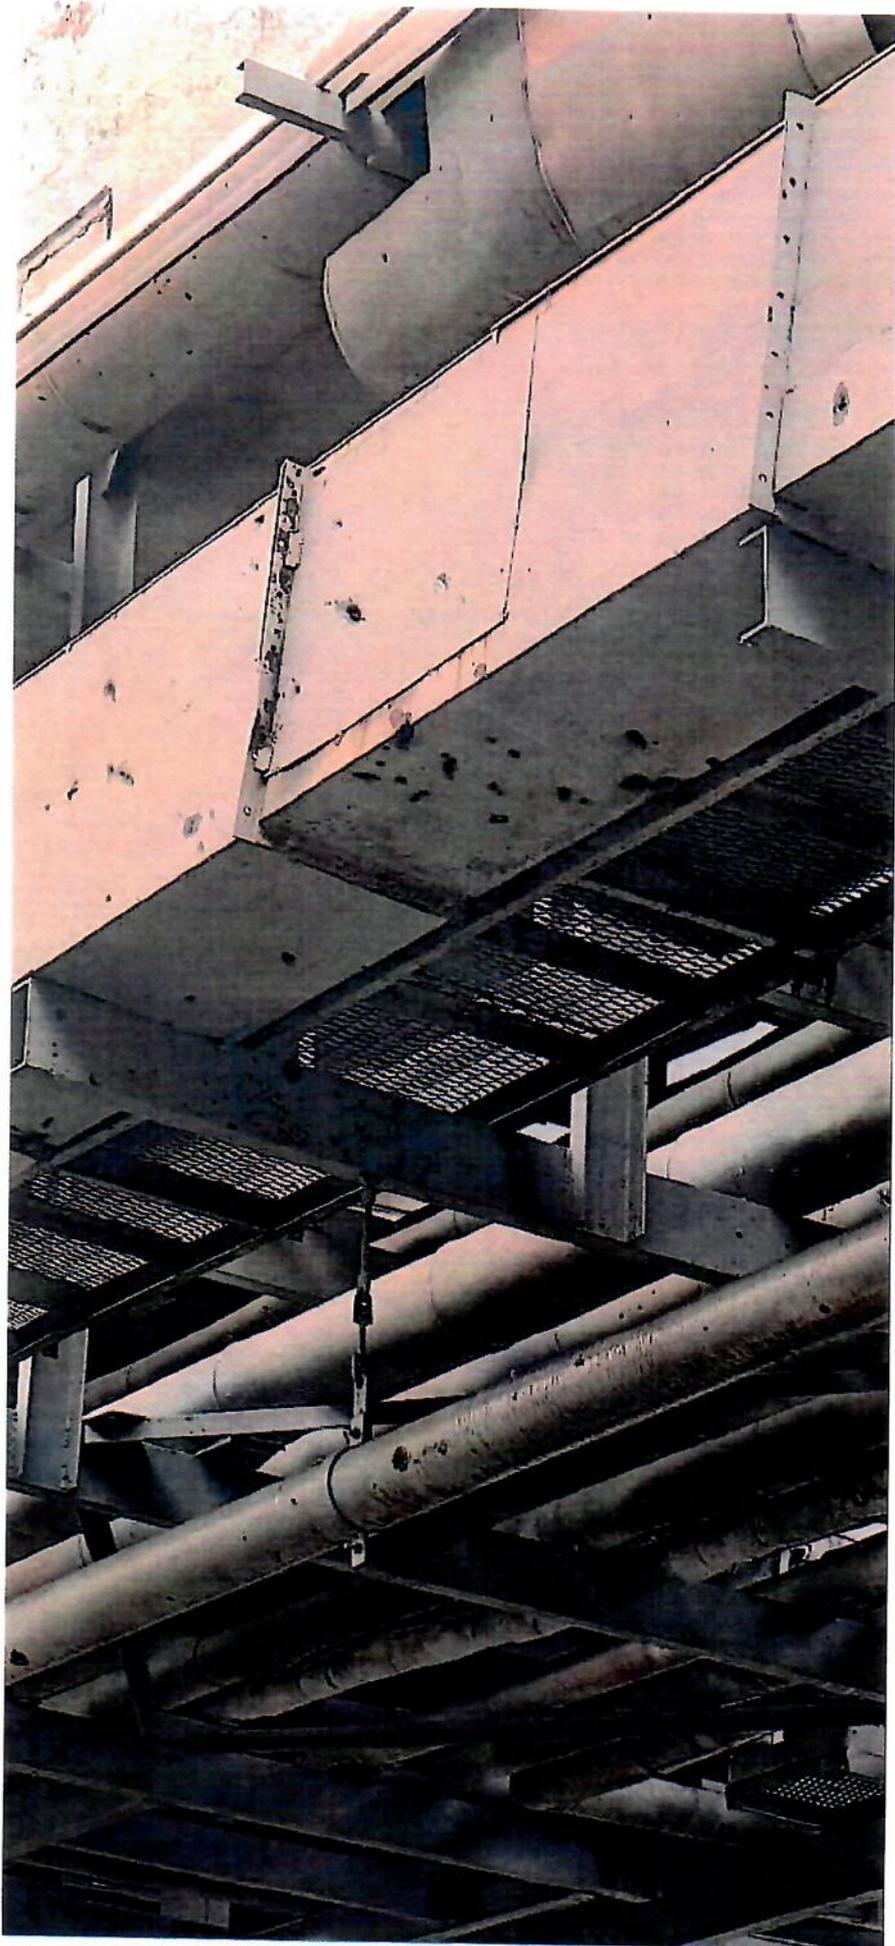
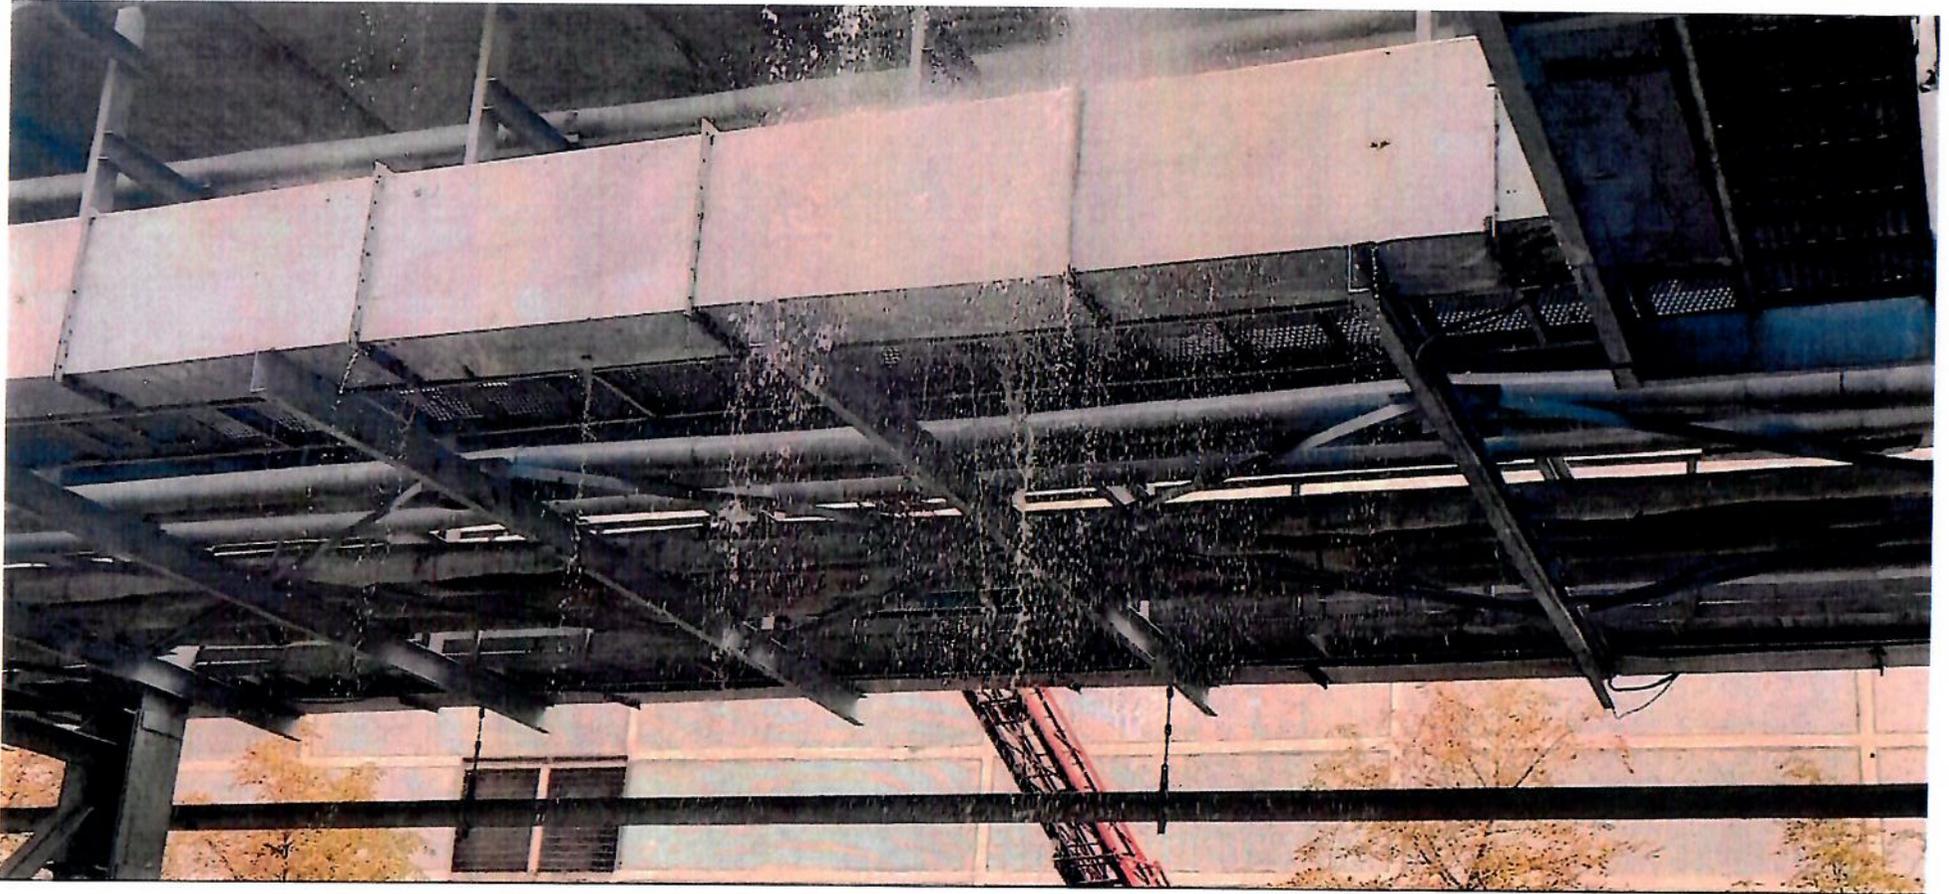
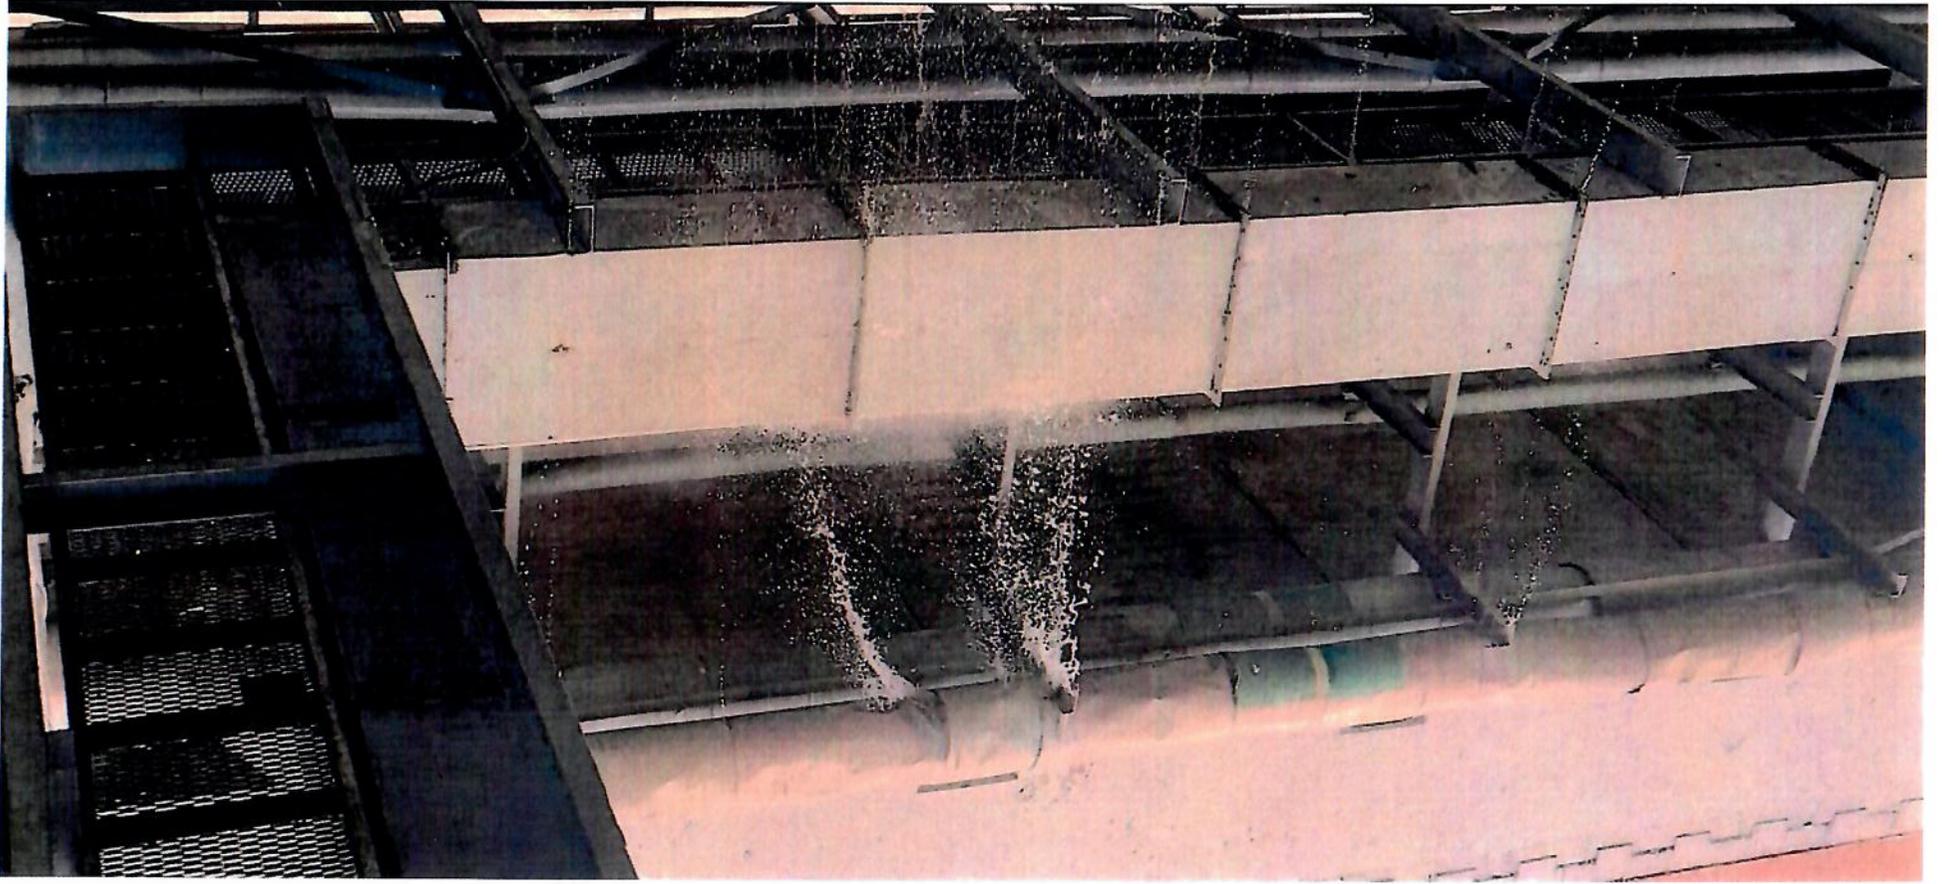
ونتيجة لقصف منطقة المبنى الخاص رقم 1، تضررت خطوط الأنابيب جزئياً بسبب شظايا القذائف. وخلال التفقيش البصري الأولي، تبيّن أن هناك تسرباً للمياه من الأنابيب. وتقع المناطق المتضررة من القصف بين وحدتي القوى رقم 2 ورقم 3 من محطة القوى النووية.

وتحتوي هذه المناطق على المنشآت التالية: خط أنابيب التدفئة، وخط أنابيب المياه التي أزيلت منها المواد المعدنية كيميائياً؛ وخط أنابيب المياه غير المتوازنة المتأتية من المبنى الخاص رقم 1 للمعالجة الكيميائية للمياه؛ وخط أنابيب الكواشف الكيميائية؛ وخط أنابيب الهواء المضغوط؛ ونظام ري المناطق.

ونتيجة للقصف، تضرر خط الاتصال الداخلي للمحطة، وكابل الألياف البصرية الذي ينقل إلى لوحة الرصد الإشعاعي المركزية المعلومات عن الوضع الإشعاعي من وحدة القوى 1 إلى وحدة القوى 5 (يجري الرصد الإشعاعي في وحدات القوى)، وتكسرت نوافذ ورشة الوقود الطازج.

ووفقاً لتقرير رئيس المناوبة في المحطة، فإن نظم تبريد المفاعل تعمل بشكل طبيعي، فقد جرى وقف التسرب من خط أنابيب المياه المحلاة كيميائياً.
